## Αυτοψία και Αξιολόγηση της Παράκτιας Ζώνης «Λιμάνι Πασά», Δήμος Λαυρεωτικής, Αττική

Στ. Ζογκαρής – Ελληνικό Κέντρο Θαλάσσιων Ερευνών - ΕΛΚΕΘΕ (12.2024)<sup>1</sup>

Στις 11 Δεκεμβρίου 2024 πραγματοποιήθηκε επίσκεψη πεδίου από τον Δρ. Σταμάτη Ζόγκαρη, Γεωγράφο-Βιολόγο (Ερευνητή 'Β) του ΕΛΚΕΘΕ, στην παραλία Λιμάνι Πασά, Ποσειδωνία, Δήμου Λαυρεωτικής. Σκοπός της επίσκεψης ήταν η αναγνώριση και εκτίμηση των συνθηκών στην παράκτια ζώνη και τον υγρότοπο της περιοχής. Την ξενάγηση ανέλαβαν ο Δρ. Χρήστος Τσαγκάρης (Ερευνητής του ΕΛΚΕΘΕ) και ο Δρ. Πέτρος Νιχογιαννόπουλος (πρόεδρος Εξωραϊστικού Πολιτιστικού Συλλόγου «Η Ποσειδωνία»), αμφότεροι κάτοικοι της περιοχής.

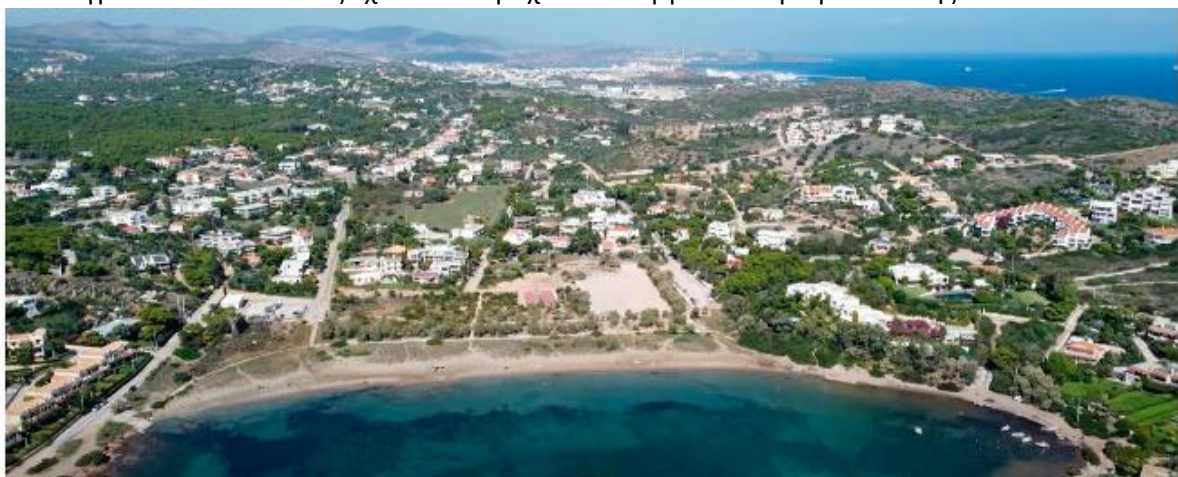
**Σχήμα 1.** Η Παραλία Λιμάνι Πασά. Γενική άποψη τοπίου. Στο βάθος το Λαύριο. Διακρίνεται η στενή λωρίδα των θινών πίσω από την παραλία και η ασυνεχής αστικοποίηση που έχει αναπτυχθεί τα τελευταία χρόνια. Πρόσφατη αεροφωτογραφία-βιντεοσκόπηση (πηγή: <https://www.youtube.com/watch?v=5alwiJoiFmE>).

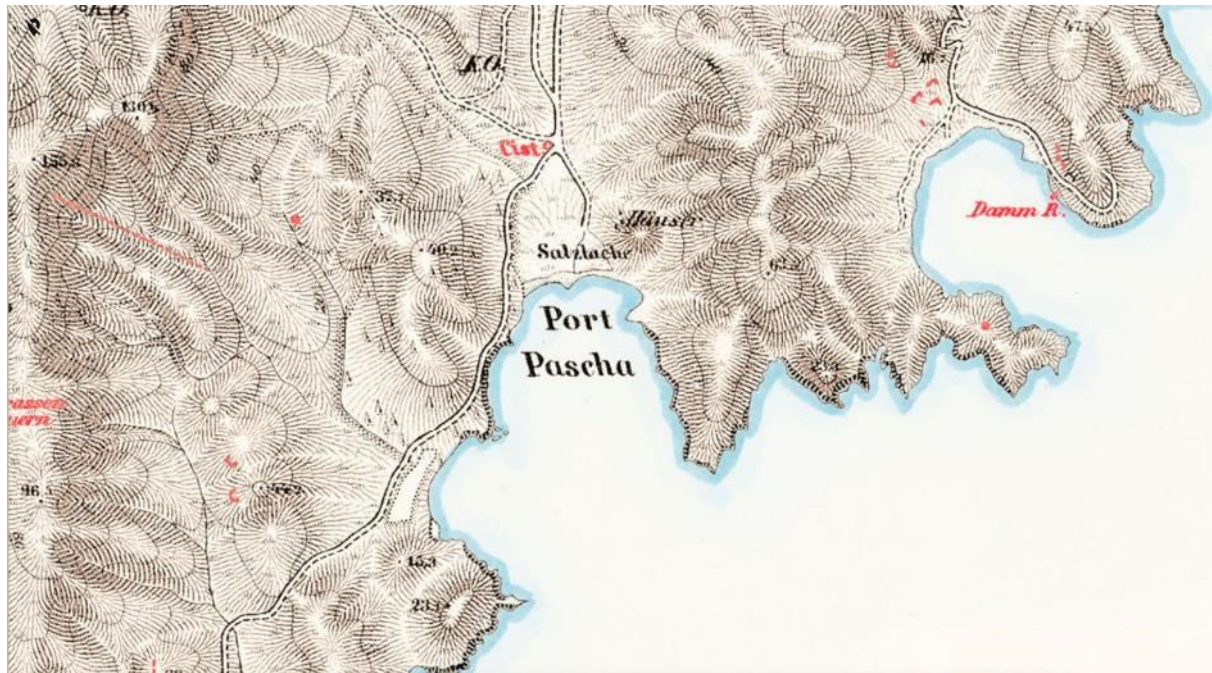
**Σχήμα 2. Πάνω:** Χάρτης του Kaupert (1875-1894). Αναγράφεται χαρακτηριστικά η λέξη Salzache – στην γερμανική γλώσσα: «αλμυρός ποταμός» ή υγρότοπος/αλμυρόβαλτος. Επίσης η κωδικοποιημένη μορφή σχεδίου («έλη») καλύπτει μεγάλη έκταση πίσω από τον κολπίσκο. Δεν διακρίνονται ρέματα ή απορροές ρεμάτων (γραμμικές μορφές). **Κάτω:** Η περιοχή του μικρού Λιμάνι Πασά σήμερα (πρόσφατη δορυφορική εικόνα Google Earth).

Όπως επισημαίνουν οι τοπογραφικοί χάρτες του Καούπερτ<sup>2</sup> (1875-1894) τον δέκατο ένατο αιώνα στην περιοχή Λιμάνι Πασά «Port Pascha» υπήρξε υγρότοπος (Salzache – στην γερμανική γλώσσα: «αλμυρός ποταμός»/αλμυρός υγρότοπος) (βλ. Σχήμα 2 παρακάτω). Αυτή η επισήμανση είναι η μοναδική γνωστή αναφορά για την ύπαρξη υγροτόπου, δεν υπάρχουν άλλες πληροφορίες για τη βιοποικιλότητα της συγκεκριμένης περιοχής. Η περιοχή δεν έχει αναφερθεί στους καταλόγους υγροτόπων της Αττικής που οριοθέτησε το ΕΛΚΕΘΕ (2010) ή αργότερα το ΕΚΒΥ<sup>3</sup>. Στον Δήμο Λαυρεωτικής έχουν ως τώρα επισημανθεί 6 μικροί υγρότοποι με πιο διάσημο τον Υγρότοπο των Λεγρενών (<https://atticawetlands.eu/>). Η έρευνα αξιολόγησης μικρών υγροτόπων δεν έχει ολοκληρωθεί.

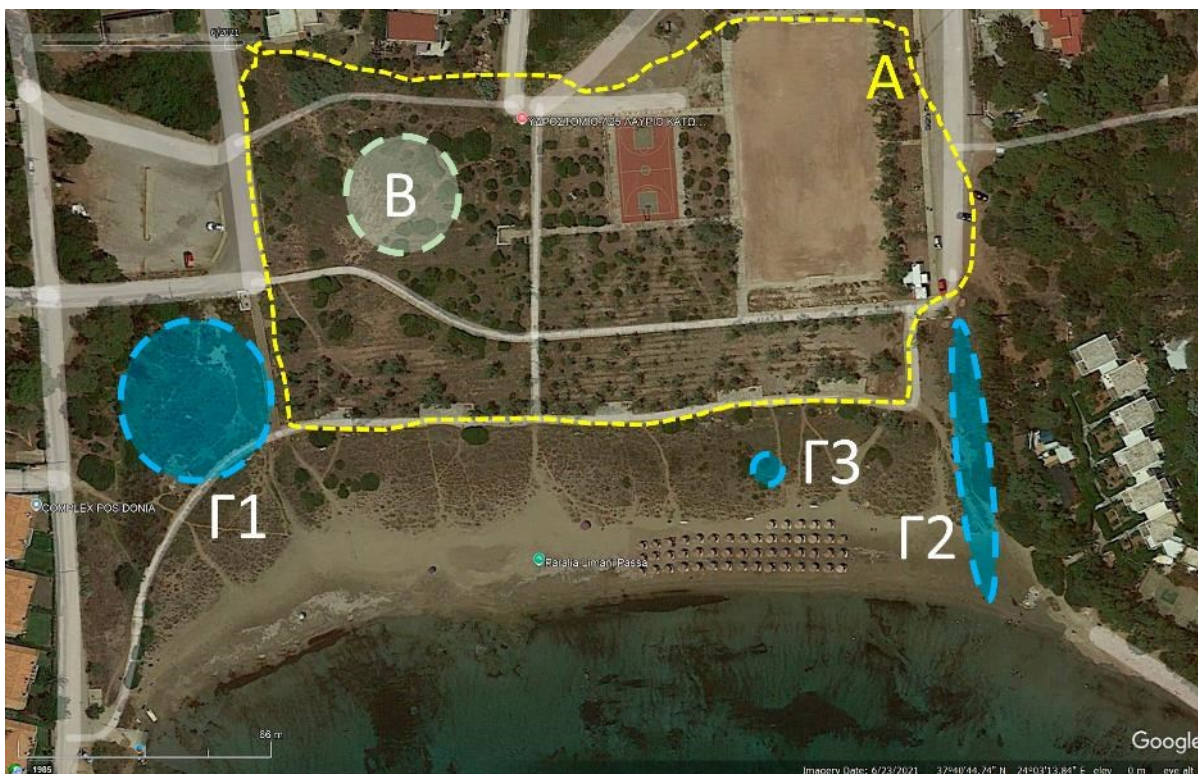
**Σχήμα 4.** Πρώτη γενική αξιολόγηση των υγροτόπων της περιοχής.

**A** (κίτρινο – διακεκομμένη γραμμή): Έκταση που έχει συστηματική επιχωματωθεί, η οριοθέτηση είναι στο κατ' ελάχιστο 18 στρέμματα. Οι επιχωματώσεις είναι εμφανείς ως οριζόντιες γραμμές σε μεγάλο μέρος αυτής της δημόσιας έκτασης (που περιλαμβάνει και δυο γήπεδα αθλητισμού). Υπάρχουν ωστόσο σημεία με υψομετρικά χαμηλότερη τοπογραφία και χαμηλό ανάγλυφο που κρατούν υγρασία και έχουν υποβαθμισμένη υγροτοπική βλάστηση (στην περιοχή B αλλά και αλλού στον επιχωματωμένο χώρο). Σε πολλά σημεία έχουν φυτευτεί ξενικά είδη αλμυρικά αλλά υπάρχουν και θαμνώδη αυτοχθονα είδη/ος (*Tamarix* sp.).

**B.** Περιοχή όπου υπάρχουν εκτεταμένες διαπλάσεις υγροτοπικών ειδών χλωρίδας (κυρίως αλόφυτα) πάνω σε επιχωματωμένο υγρότοπο.

**Γ1.** Δυτικός υγρότοπος Λιμάνι Πασά .

**Γ2.** Ανατολικός Υγρότοπος Λιμάνι Πασά.

**Γ3.** Σημεία /ο με υγροτοπικά είδη χλωρίδας μέσα στις θίνες (dune slack formations). Υπάρχουν τουλάχιστον δύο τέτοιες περιοχές με «υγρές κοιλάτες μεταξύ των θινών» (ένας ιδιαίτερος τύπος οικοτόπου). Η εναπομένουσα έκταση τους είναι εξαιρετικά περιορισμένη και μπορεί να μην είναι δυνατή η τεκμηριωμένη χαρτογράφηση ως ξεχωριστός τύπος οικοτύπου στην περιοχή.

- Μεγάλες εκτάσεις έχουν επιχωματωθεί κατά το παρελθόν (περισσότερα από 20 στρέμματα). Η φυσική απορροή έχει προφανώς αλλοιωθεί από την προσπάθεια οργάνωσης πάρκου αστικού τύπου πίσω από την παραλία. Παρά τα έργα αυτά, και την «χερσοποίηση» (terrestrialization) που έχει ακολουθήσει συναντώνται «υγρά σημεία» με υγροτοπικά είδη χλωρίδας (βλ. χάρτες παρακάτω – περιοχή Β).

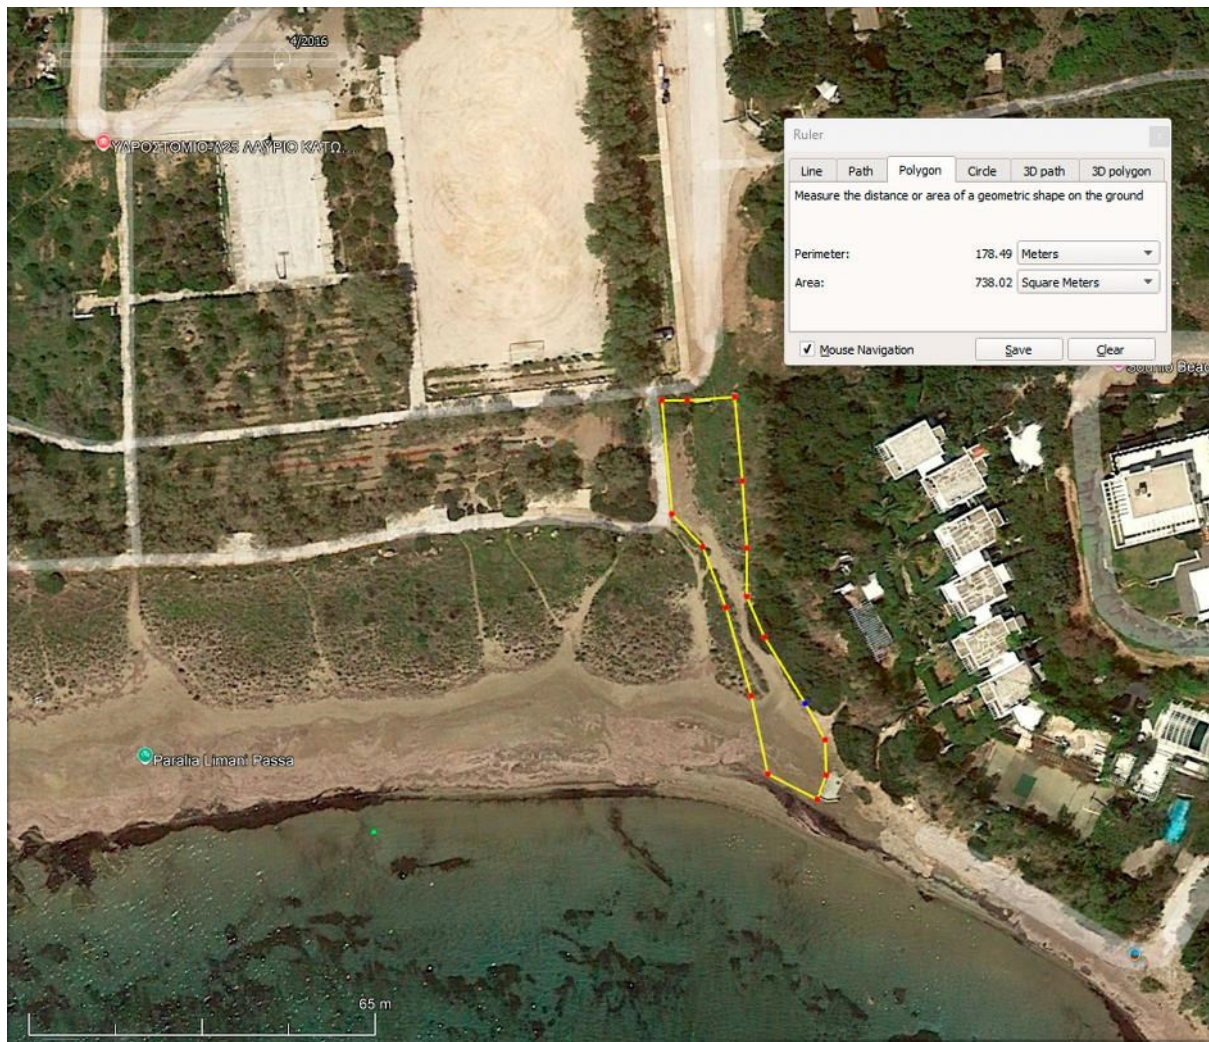
**Σχήμα 6.** Αρχικός υπολογισμός εμβαδού παράκτιου υγροτόπου **Γ2 (ανατολική πλευρά της παραλίας)**. Η οριοθέτηση είναι δύσκολη επειδή έχει κατασκευαστεί δρόμος πάνω στον ροή του χειμάρρου και έχουν γίνει επιχωματώσεις στα δυτικά του χειμάρρου (γήπεδο ποδοσφαίρου, κ.α.). Υπολογίζουμε ότι η έκταση του υγροτόπου είναι κατ' ελάχιστο 0.7 στρέμματα. Κατά την επίσκεψη πεδίου μέρος της κοίτης του χειμάρρου ήταν γεμάτο αβαθές νερό. Η υγροτοπική βλάστηση είναι εξαιρετικά περιορισμένη (π.χ. λίγα δείγματα από βούρλα (*Juncus acutus*, *Juncus sp.*). Συνορεύει με διαπλάσεις μακίας (*Pistacia lentiscus*, κ.α., *Pinus*, κ.α.), λειμώνες θινών και την αμμώδεις παραλία.

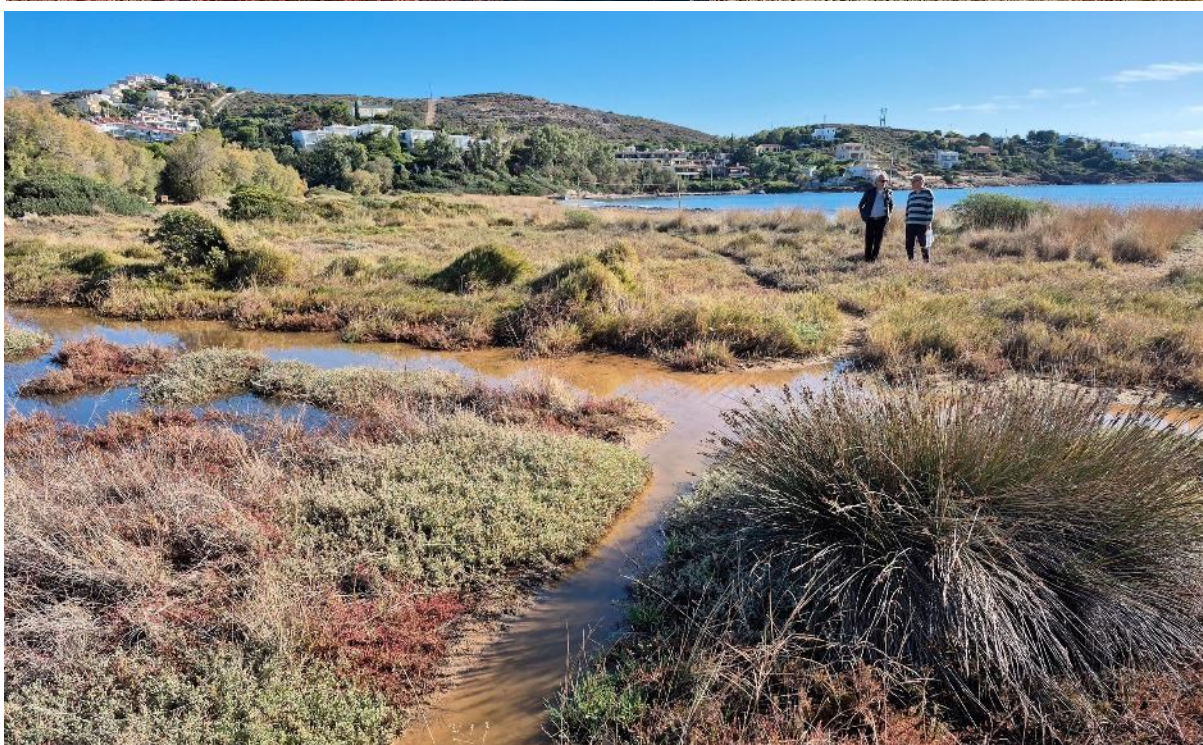
**Σχήμα 7.** Μικρός υγρότοπος (Γ1) στα δυτικά της παραλίας. Αυτή η ενιαία υγροτοπική έκταση είναι η μεγαλύτερη σε εμβαδό (περίπου 1.5 στρέμματα το κατ' ελάχιστο). Η περιοχή έχει ποικιλία από διαπλάσεις υγροτοπικών φυτών. Πριν αποξηραθεί αυτή η σύνθεση υγροτοπικής βλάστησης (αλμύρες, αλμυρίθρες, βούρλα, λιμνία, αλίπεδα) ήταν πολύ πιο διαδεδομένη πίσω από τις θίνες της παραλίας.

- Σώζονται οι εκβολές δυο χείμαρρων εφήμερης ροής. Εκβάλλουν στα δυτικά και ανατολικά της παραλίας. Οι ροές αυτές αποθέτουν και διαβρώνουν ιζήματα στο ρου τους. Ειδικά στην ανατολική πλευρά υπάρχουν φυσικές περιοχές με υγροτοπικές διαπλάσεις και σχηματίζονται αβαθή λιμνία μετά από βροχές (βλ. χαρτογραφήσεις παρακάτω, υγρότοπος Γ1).

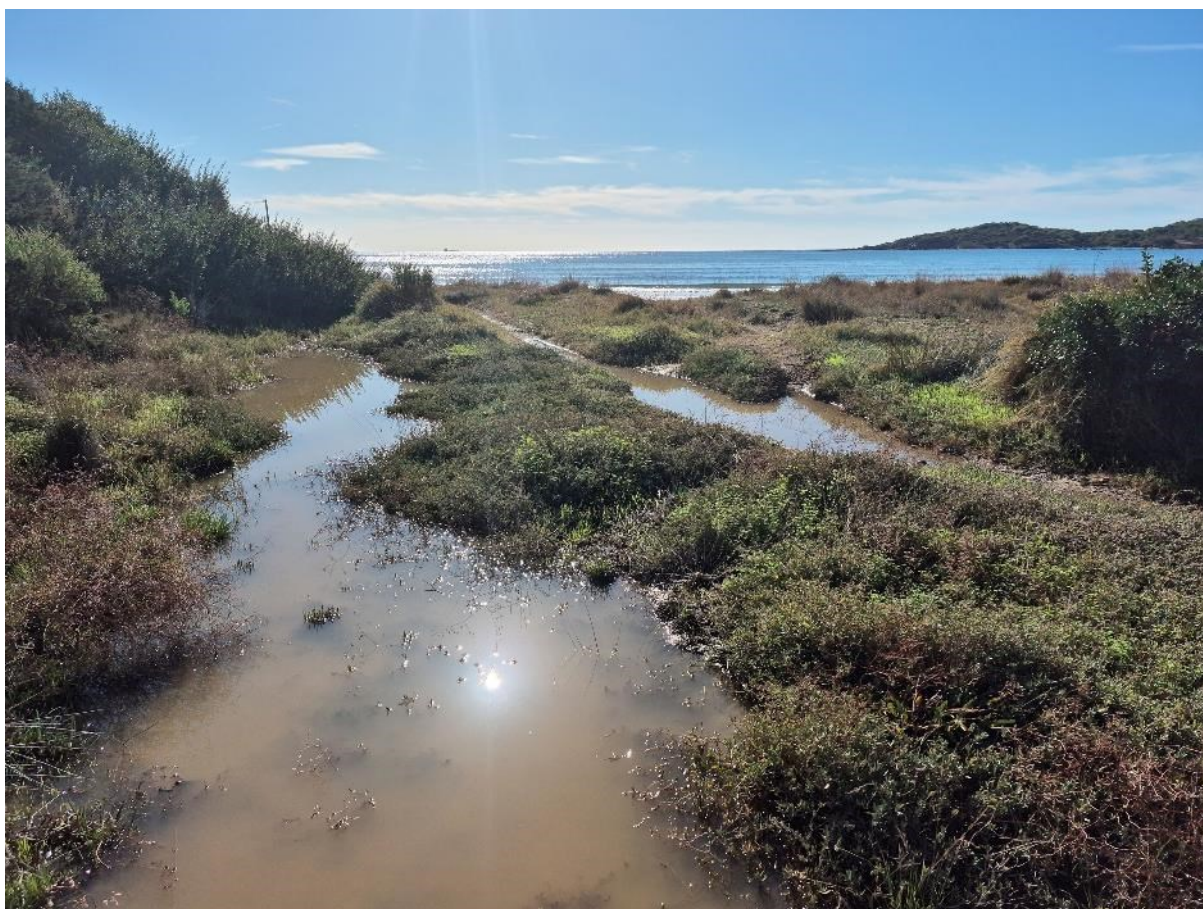
**Σχήμα 8.** Μικρός υγρότοπος (Γ2) στα ανατολικά της παραλίας . Μικρή έκταση με μακρόστενα λιμνία στην εκβολή εφήμερου χειμάρρου. Γεμίζει με νερά σχετικά σπάνια (μετά από βροχές). Υπάρχουν περιορισμένα στοιχεία υγροτοπικής βλάστησης.

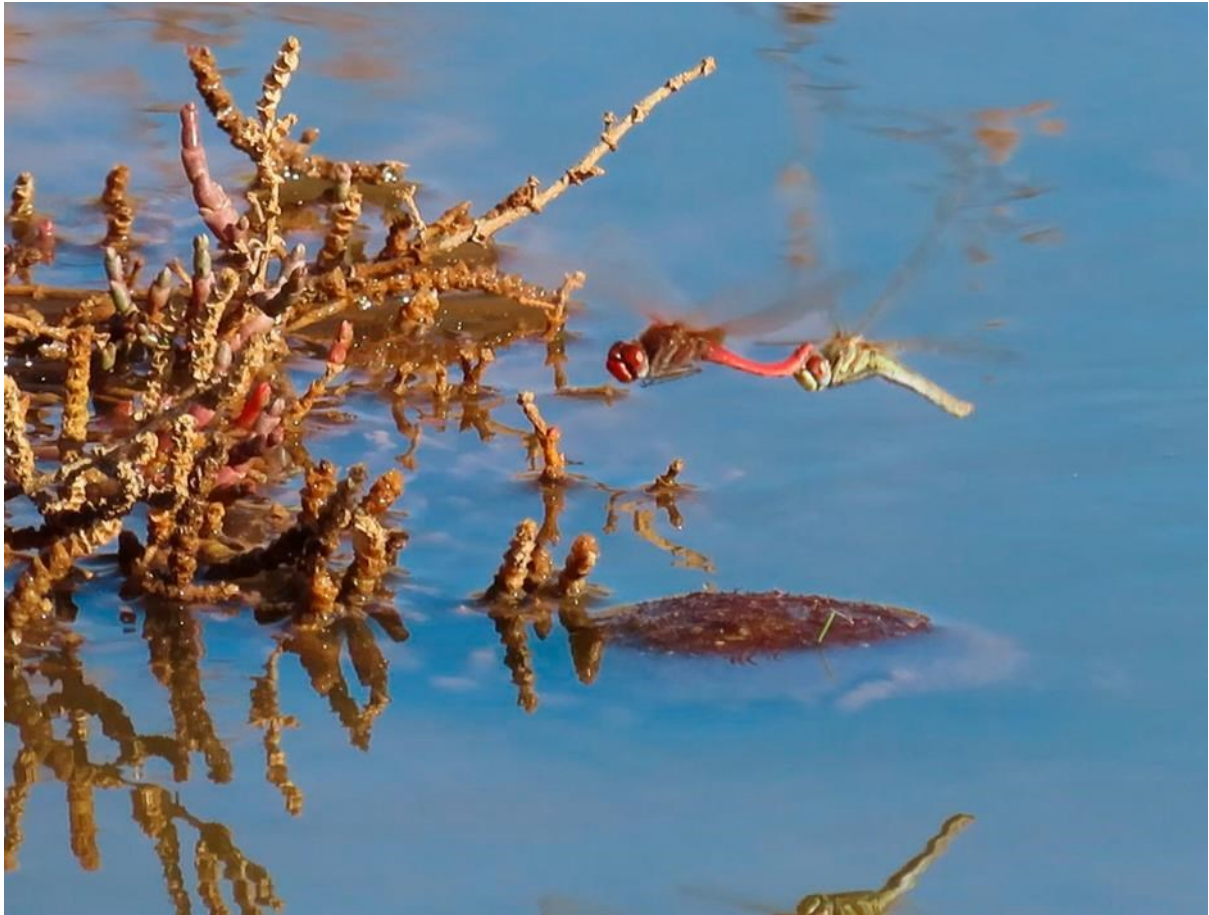
**Σχήμα 9.** Λίβελλούλες *Sympetrum fonscolombii* στον υγρότοπο Γ1. Επιβεβαίωση αναπαραγωγής. Το είδος αυτό είναι σχετικά κοινό στην Αττική αλλά απαιτεί υγρότοπους για να επιβιώσει. Τρέφεται κυρίως με μύγες, σκνίπες και κουνούπια.

- Η πανίδα της περιοχής δεν μπορεί να αξιολογηθεί με μία ή λίγες επισκέψεις. Κατά την αυτοψία παρατηρήθηκαν οδοντόγναθα (λιβελλούλες *Sympetrum fonscolombii*) που εναπόθεταν τα αυγά τους στα λιμνάζοντα νερά καθώς και δυο είδη λεπιδόπτερων (πεταλούδες *Colias croceus*, *Vanessa atalanta*). Ο χειμώνας δεν είναι κατάλληλη εποχή για την καταγραφή της εντομοπανίδας ή της ερπετοπανίδας (ενδέχεται να υπάρχουν πληθυσμοί διαφόρων ειδών).

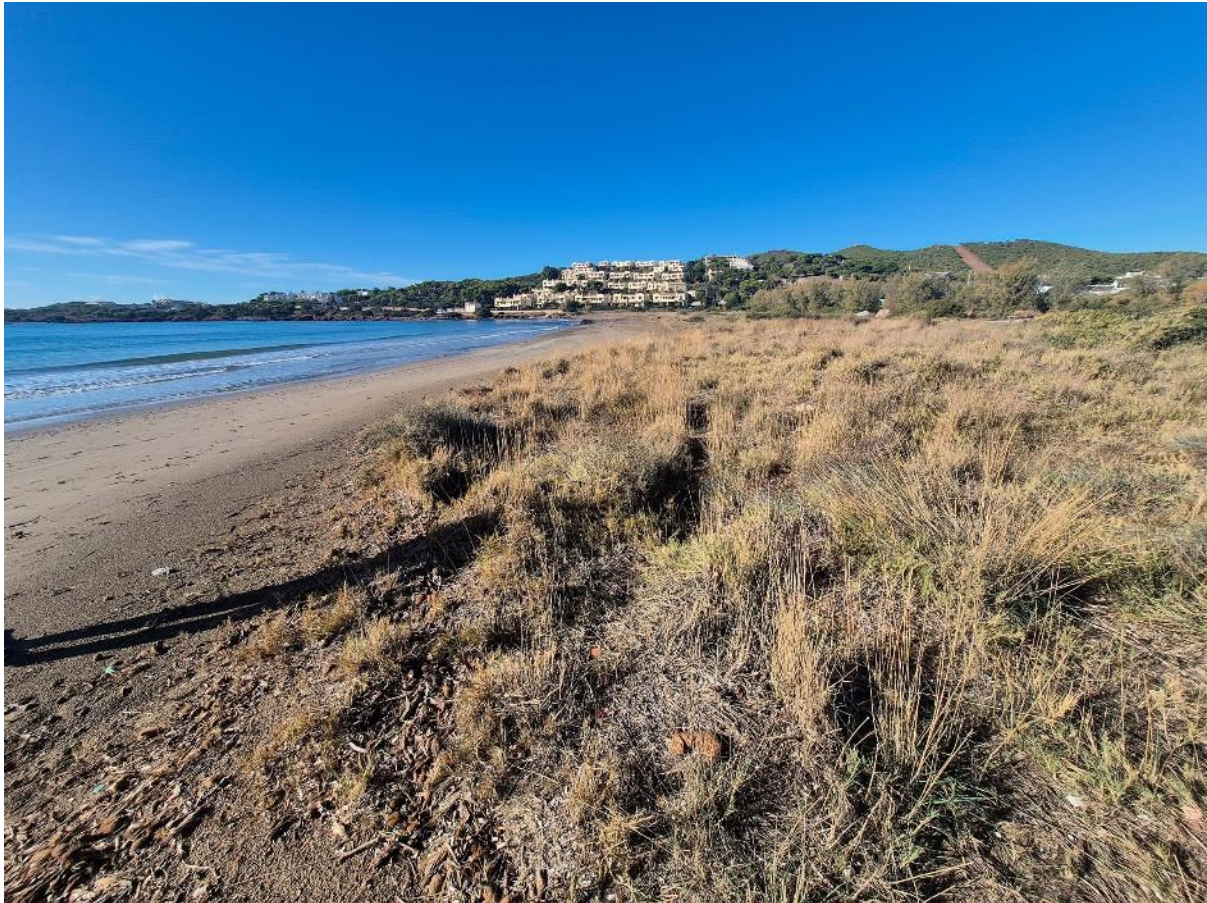
**Σχήμα 11.** Φυσικές θίνες (αμμοθίνες) με πολύ χαμηλούς αμμόλοφους, ορισμένοι πιθανώς να μπορούν να χαρακτηρισθούν κινούμενες θίνες. Παρατηρούνται λειμώνες και διάφορα είδη φυτών (που της σταθεροποιούν) πίσω από την παραλία Λιμάνι Πασά. Οι ποικιλία ειδών φυτών, με πολλά εξειδικευμένα είδη που δεν υπάρχουν σε άλλα οικοσυστήματα χαρακτηρίζει τέτοιους σχηματισμούς. Ορισμένα εξειδικευμένα είδη των παραλιακών θινών είναι τα *Ammophila arenaria* και *Eryngium maritimum*. Οι κινούμενες θίνες είναι σπάνιες στην Ελλάδα καθώς έχουν υποβαθμιστεί πολύ τις τελευταίες δεκαετίες και η διατήρηση όσων έχουν μείνει αποτελεί άμεση προτεραιότητα.

- Η χλωρίδα των θινών φαίνεται να έχει διαταραχθεί σημαντικά κατά το παρελθόν από έργα εξωραϊσμού -καθαρισμού (ερπυστριοφόρα τρακτέρ οχήματα, κ.α.). Ενδιαφέρον είχε η σχετική σπανιότητα της *Centaurea spinosa* (εντοπίστηκαν μόνο δυο δείγματα) και της *Pancreatium maritimum* (μόνο ένα δείγμα). Η αξιολόγηση – χαρτογράφηση της βλάστησης των θινών απαιτεί ειδική έρευνα.
